PLAN DIRECTOR DEL RECURSO HÍDRICO DE SAN ANDRES- PDRH

**INFORME PRODUCTO 2 -
DIAGNÓSTICO SITUACIÓN
ACTUAL**

CONTRATO 008 de 2015

TITULO DEL DOCUMENTO:	PRODUCTO 2 - DIAGNOSTICO DE LA SITUACIÓN ACTUAL	
CLIENTE:	FINANCIERA DE DESARROLLO TERRITORIAL - FINDETER	
PROYECTO: ELABORACIÓN DEL PLAN DIRECTOR DEL RECURSO HÍDRICO EN LA ISLA DE SAN ANDRÉS	No. CONTRATO CONTRATO N° 008 - 2015

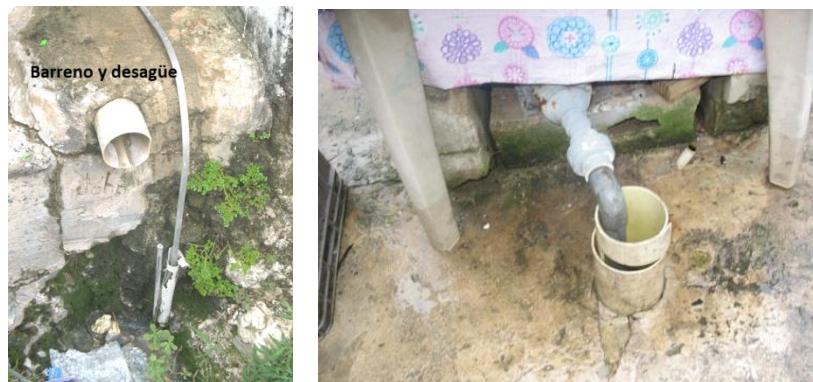
Foto 4-2 Pozos y desagües, instalaciones típicas en San Andrés

Algunos de estos habitantes confiesan que cuando no hay recursos para comprar agua en bolsa o no encuentran quien les regale, se ven en la necesidad de cocinar y beber de esta agua así su sabor no sea el mejor. En estos sectores también recogen agua lluvia, pero sus condiciones son muy deficientes dado el tipo de vivienda, las condiciones y materiales de los techos y los recipientes para recoger y almacenar el agua (ver Foto 4-2).

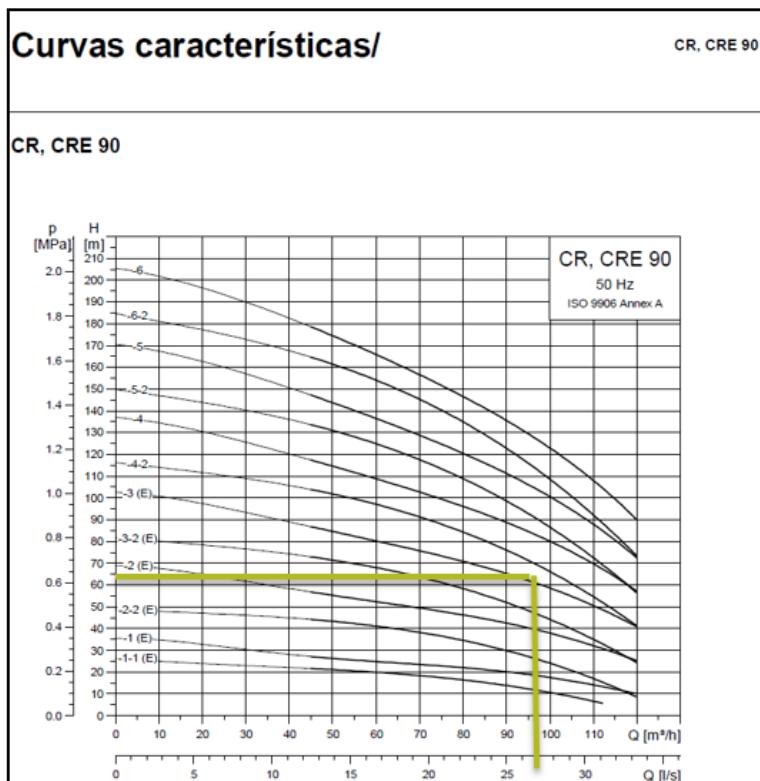
Figura 8-5 Curva de la bomba CR90-3

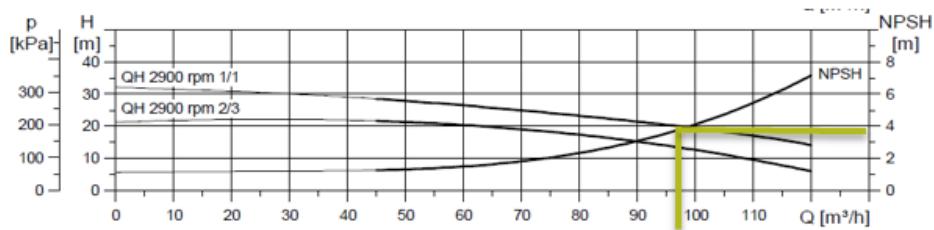
Figura 8-6 Curva de NPSH requerido

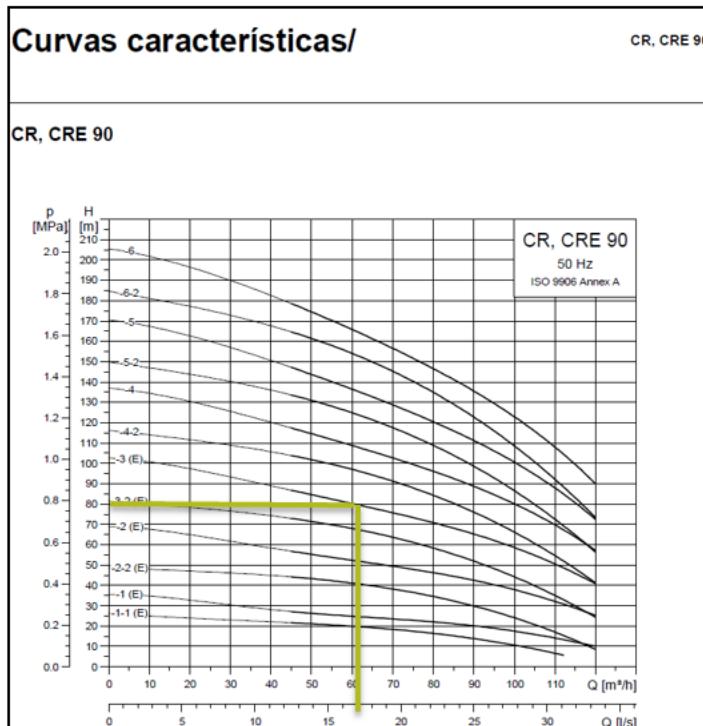
Figura 8-9 Curva de la bomba CR90-3

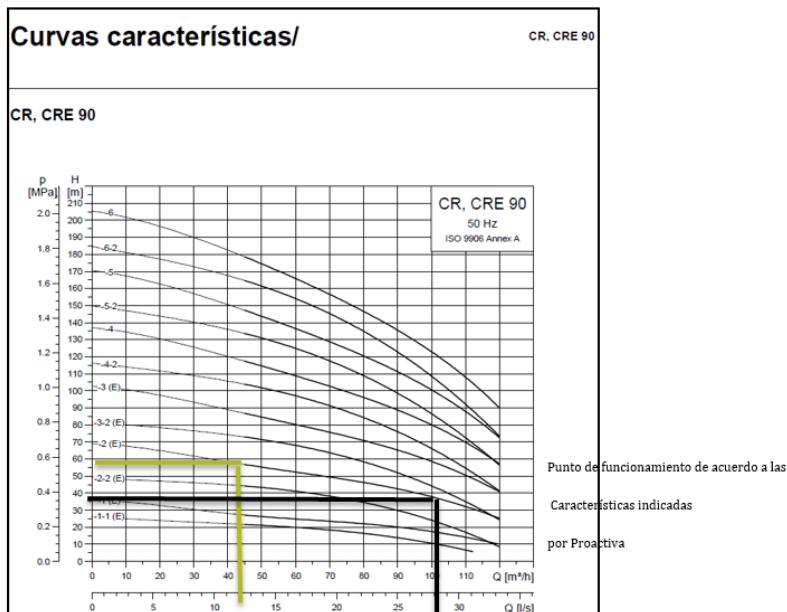
Figura 8-13 Curva de la bomba CR90-2

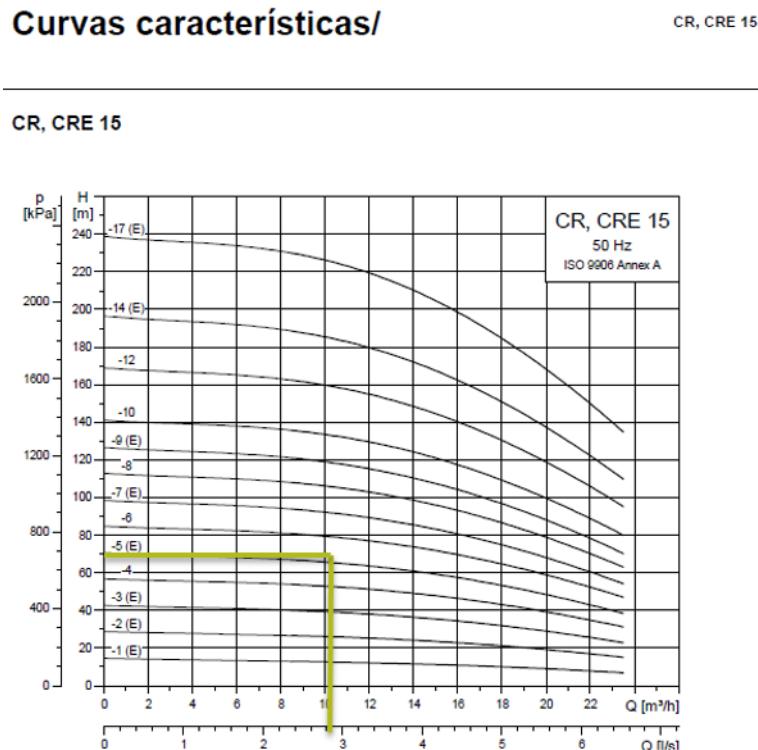
Figura 8-17 Curva de la bomba CR15-5

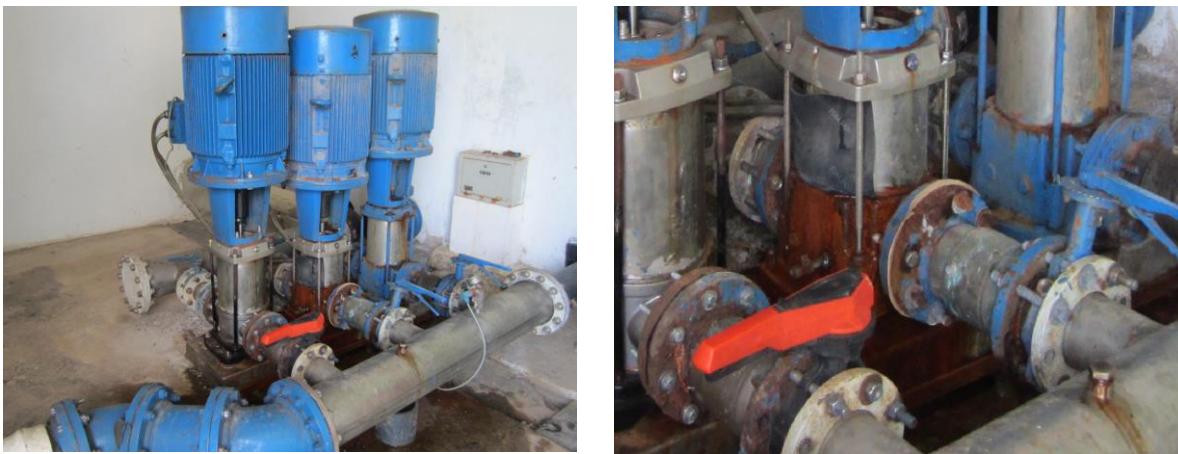
Foto 8-9 Fuga en la base de la bomba No 2 – Sistema de Bombeo Lox Bight

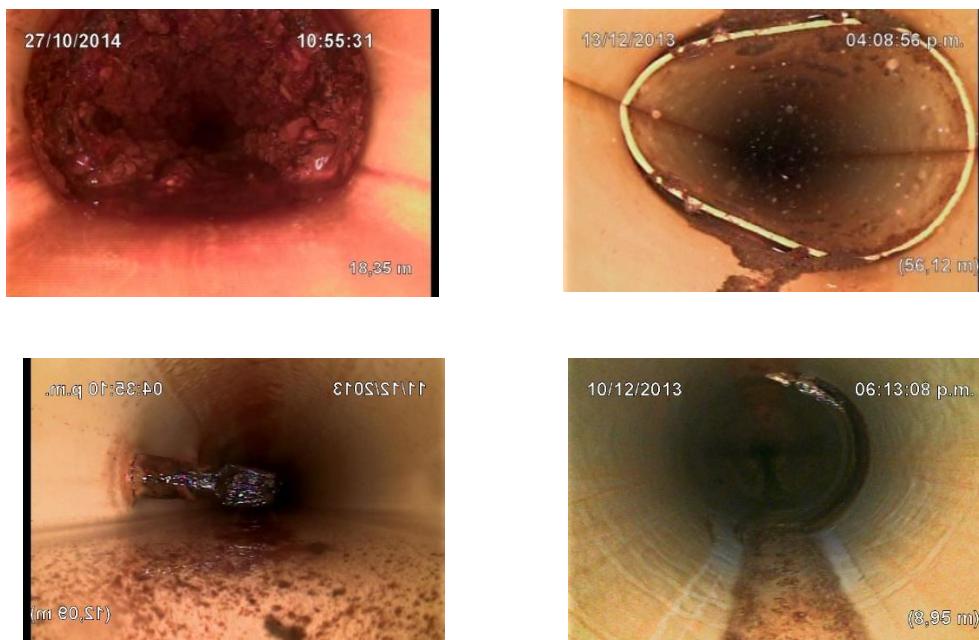
Foto 8-14 Imágenes de las inspecciones con CCTV

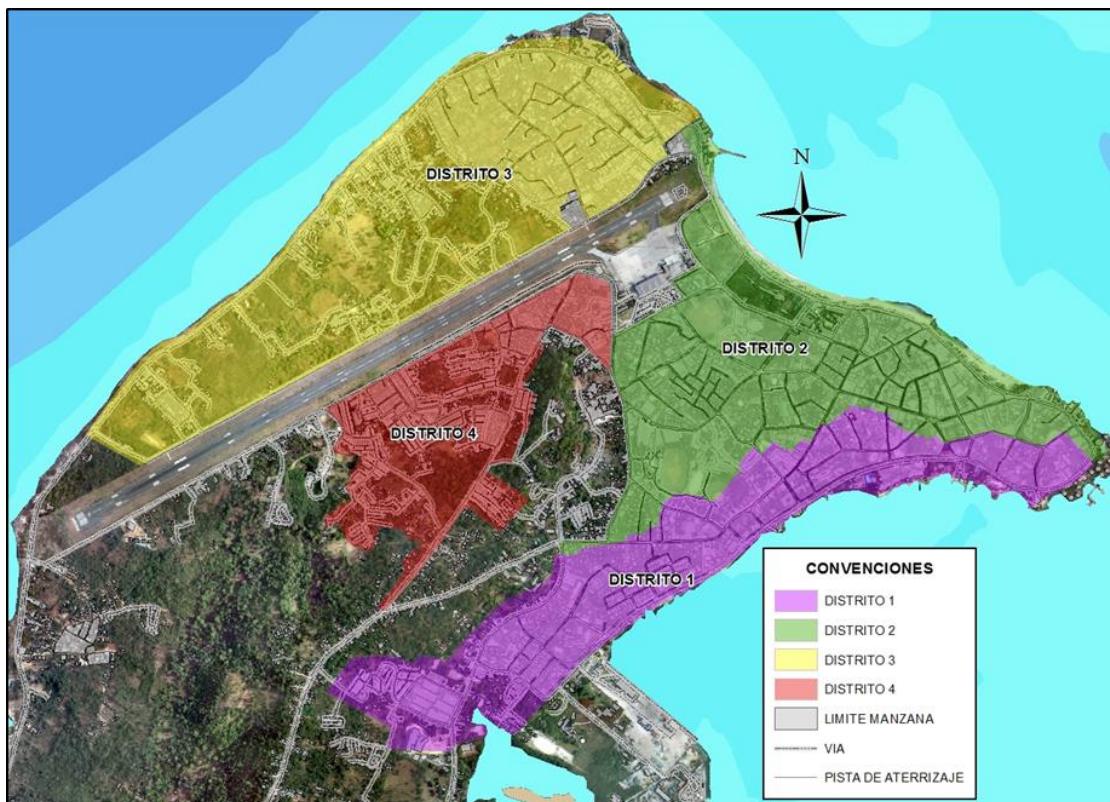
Figura 9-2 Conformación de los distritos actuales del sistema de alcantarillado sector North End. Fuente: Catastro de redes Proactiva.

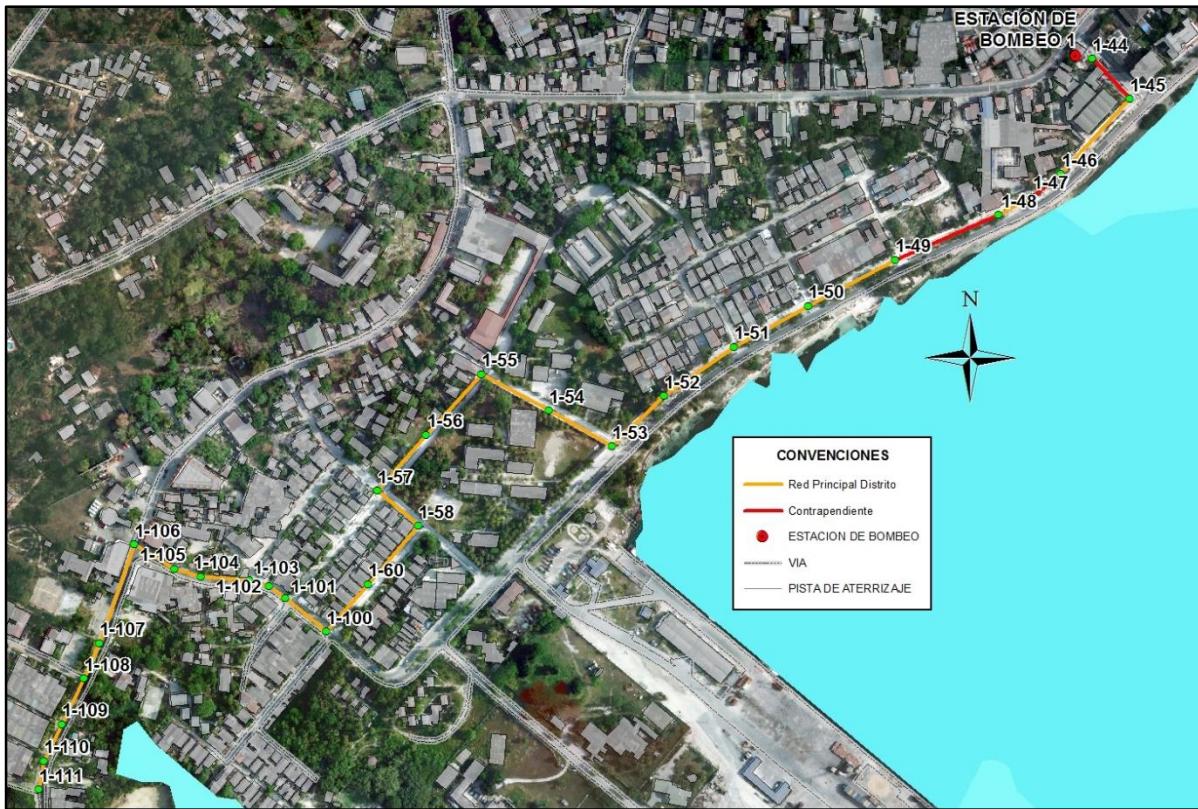
Figura 9-6 Red principal de alcantarillado sanitario, Perfil 1 Distrito 1. Planta

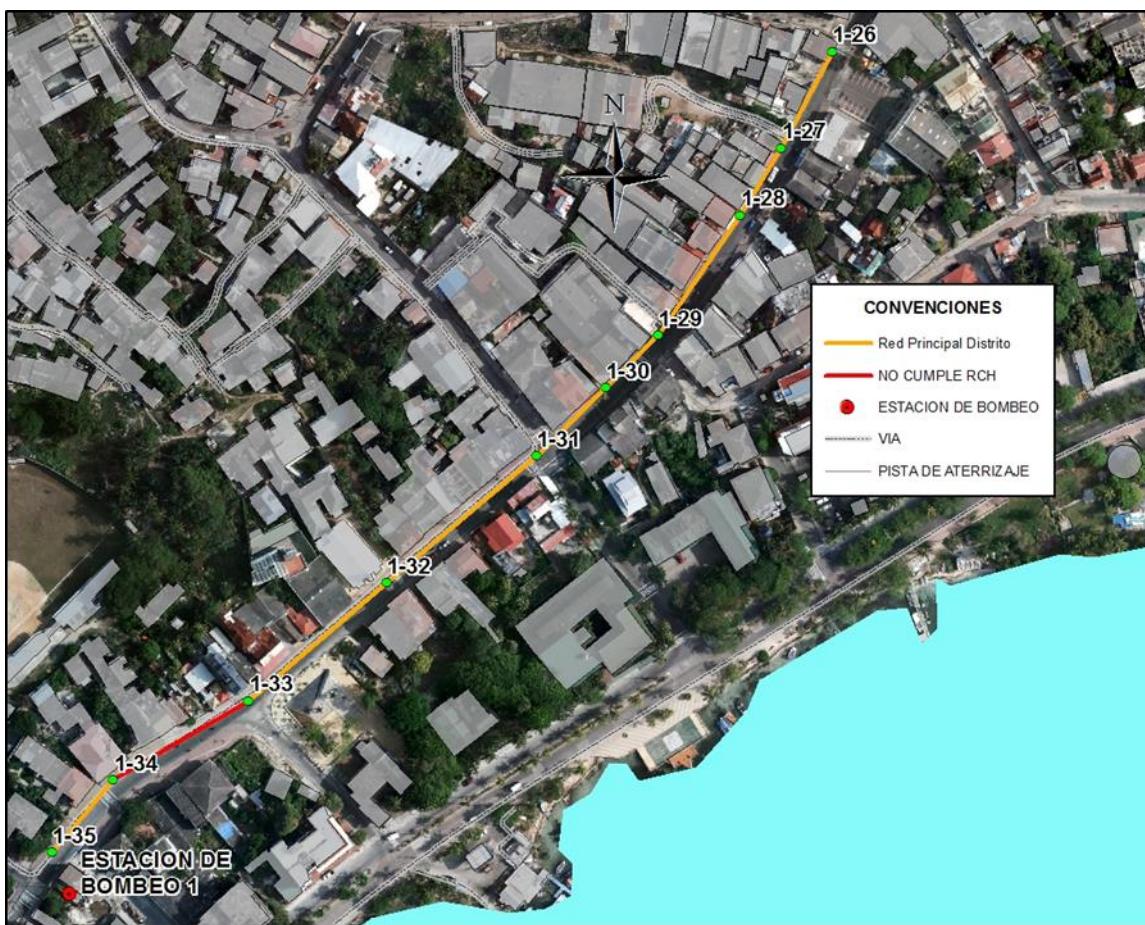
Figura 9-15 Tramos que no cumplen el chequeo de capacidad hidráulica. Perfil 5 Distrito 1. Planta

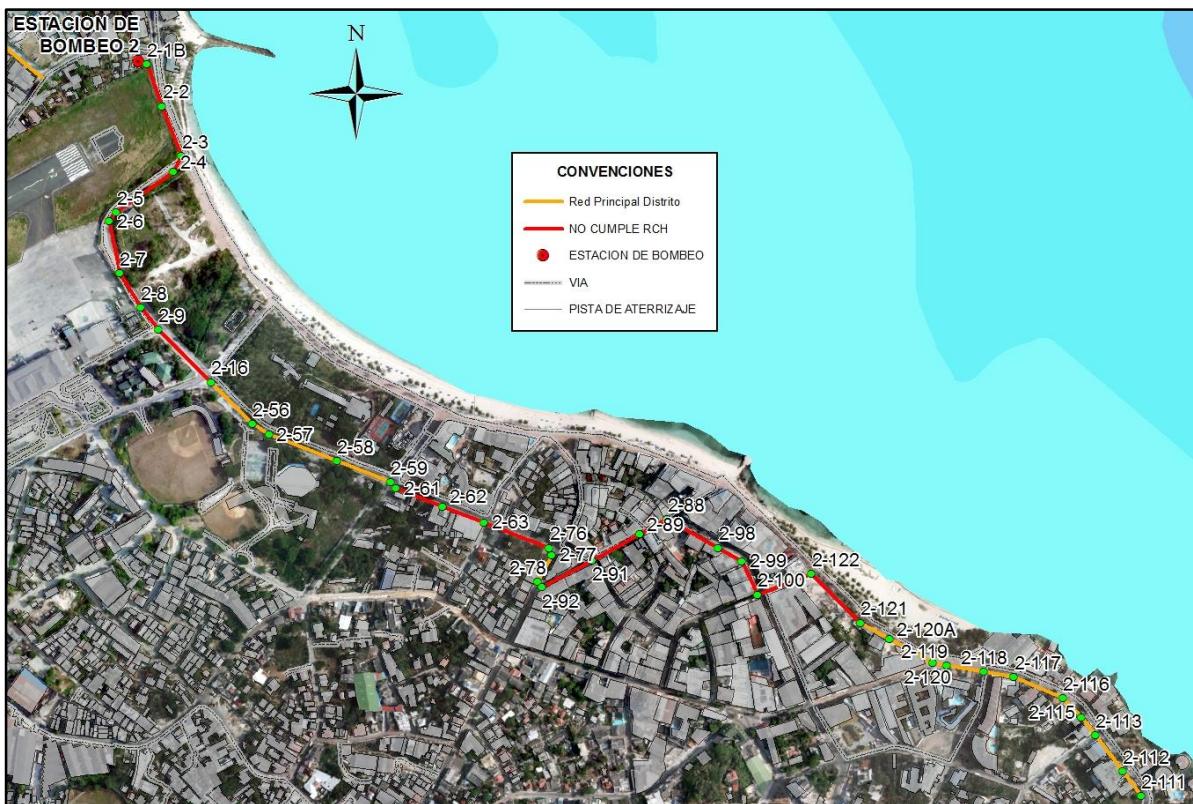
Figura 9-20 Tramos que no cumplen el chequeo de capacidad hidráulica. Perfil 1 Distrito 2. Planta

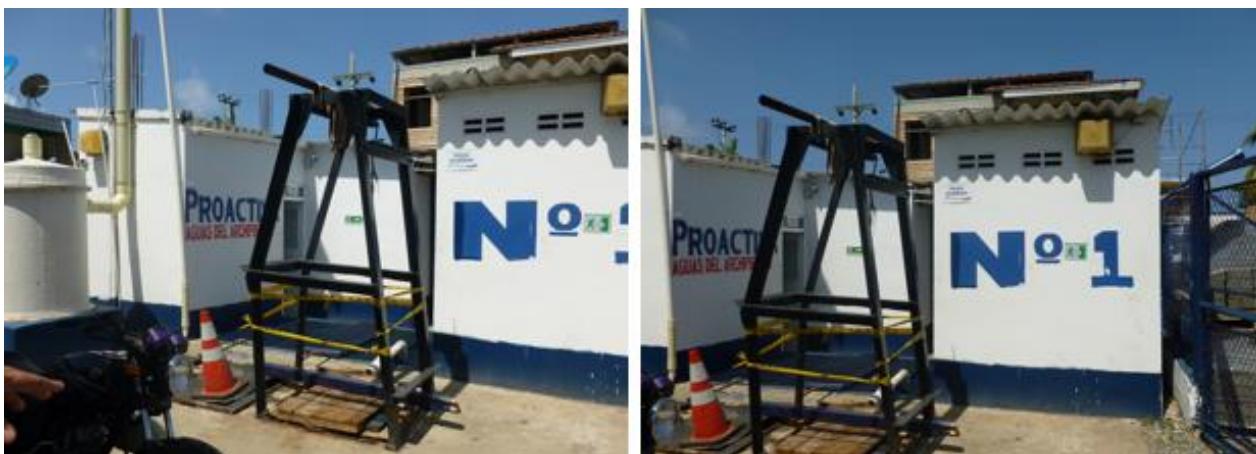
Foto 9-13 Soporte para izar o mover las bombas. Estación de bombeo 1

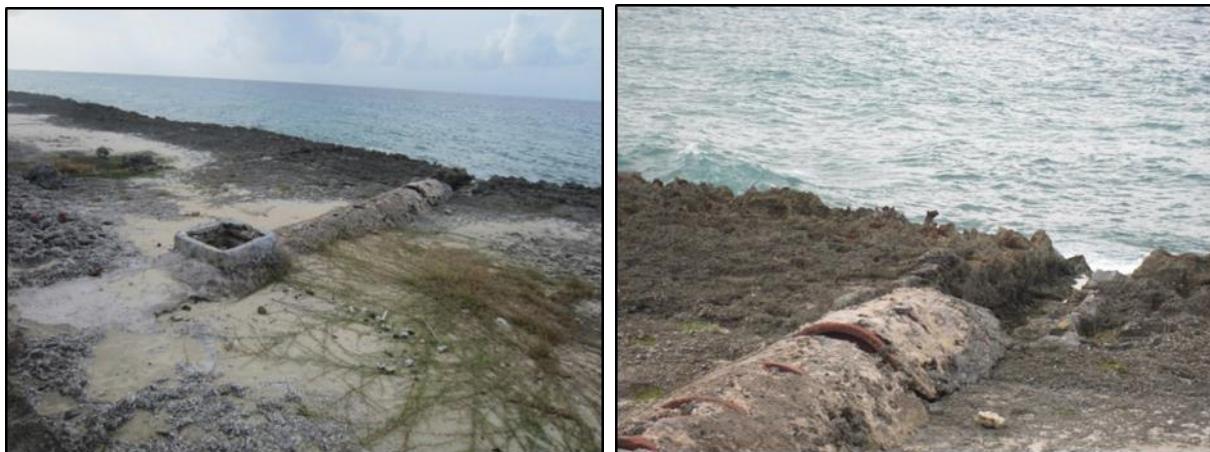
Foto 9-44 Tubería de descarga al mar

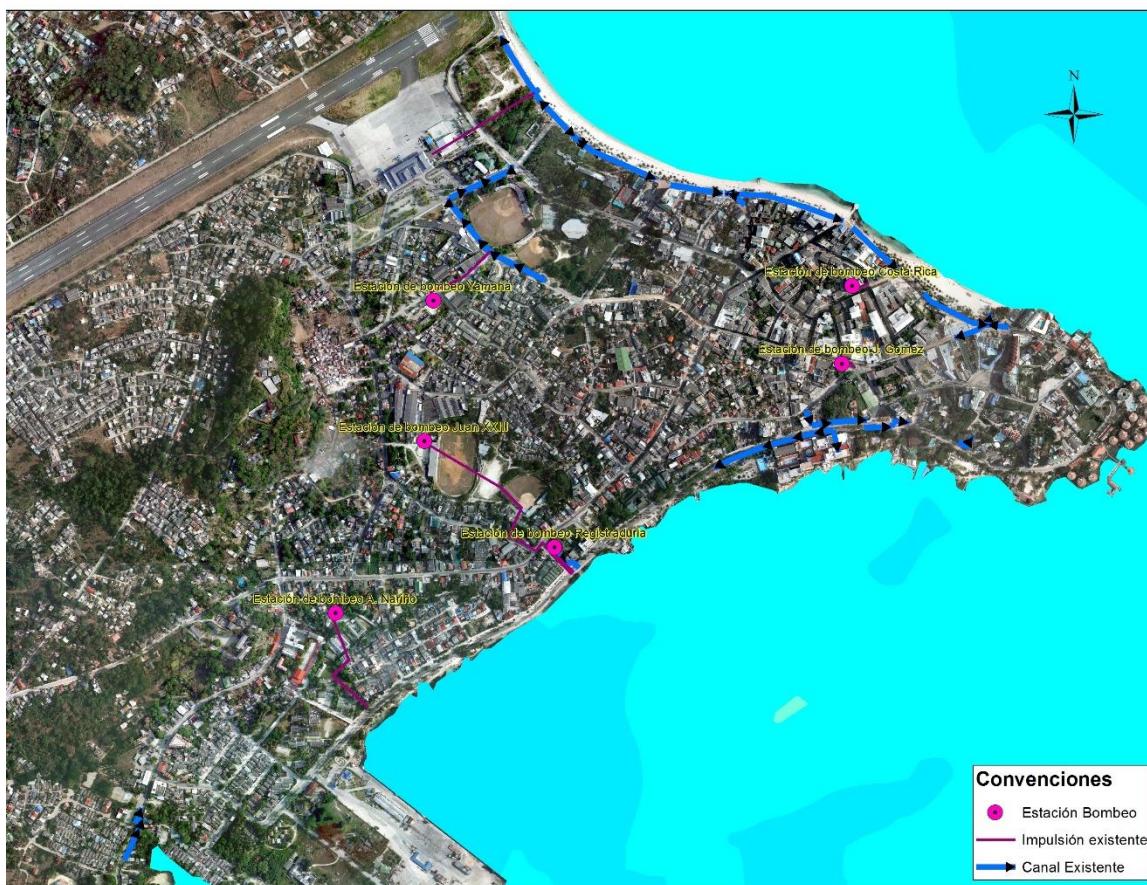
Figura 10-3 Infraestructura para el manejo y evacuación de las aguas lluvias según el diagnóstico del plan maestro.

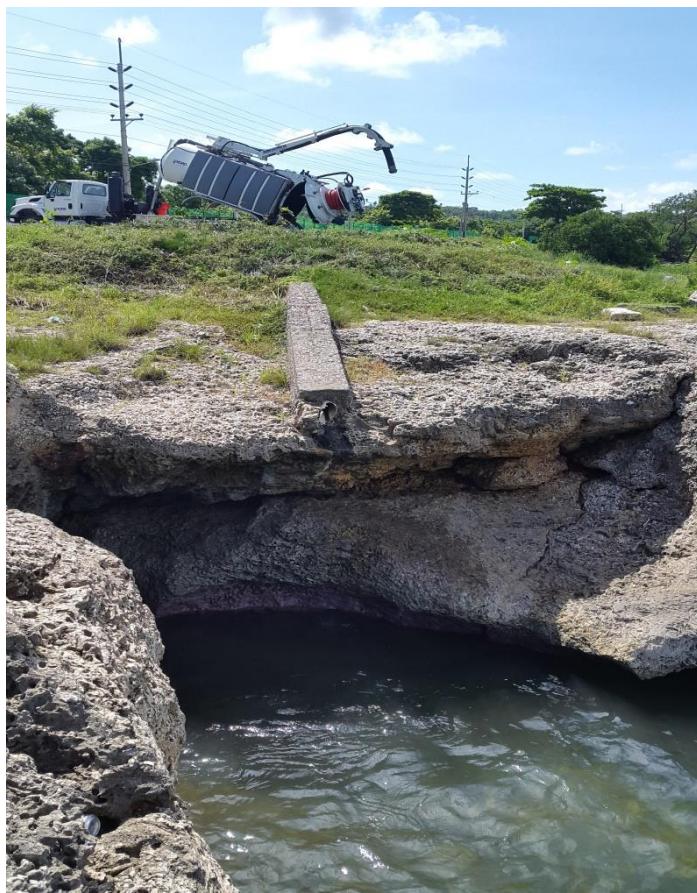
Foto 11-8. Descarga del lodo al mar.
